قبة وخانقاه ومقعد وسبيل وكتاب ومنزل
السلطان فنصوه الغوري

مجموعه السلطان الغوري

الدراسات المعمارية لمجموعة الغوري

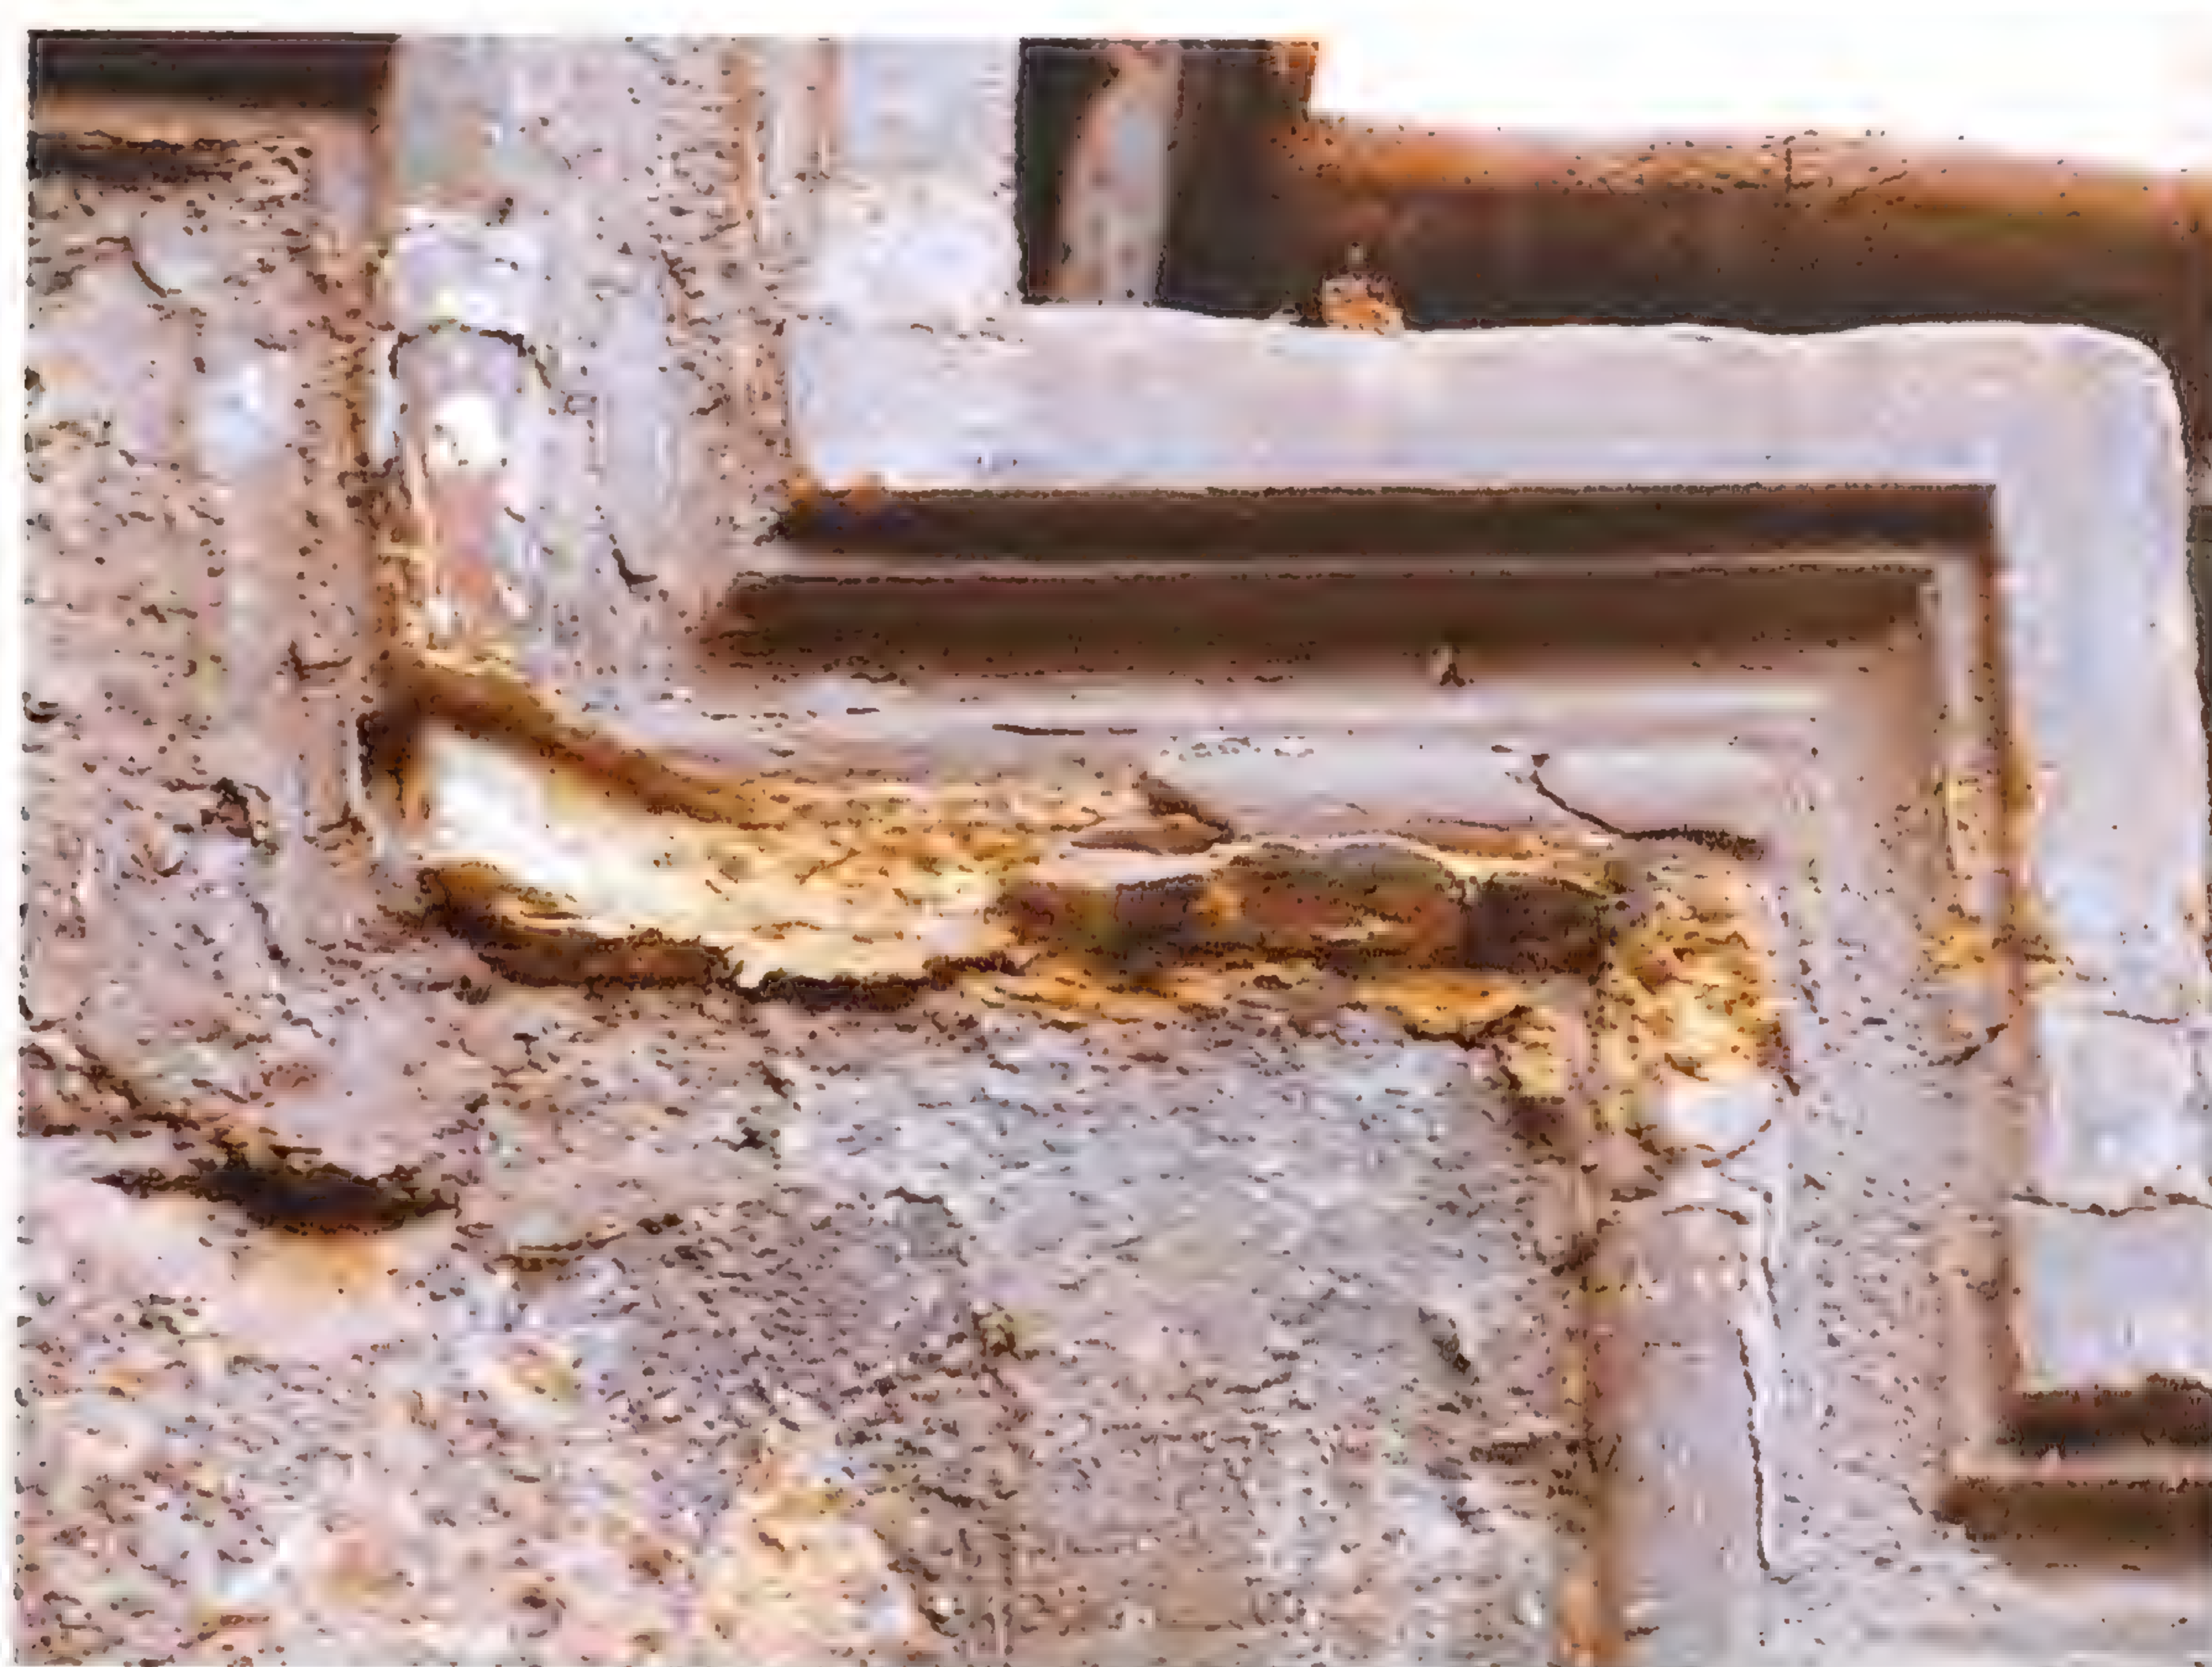
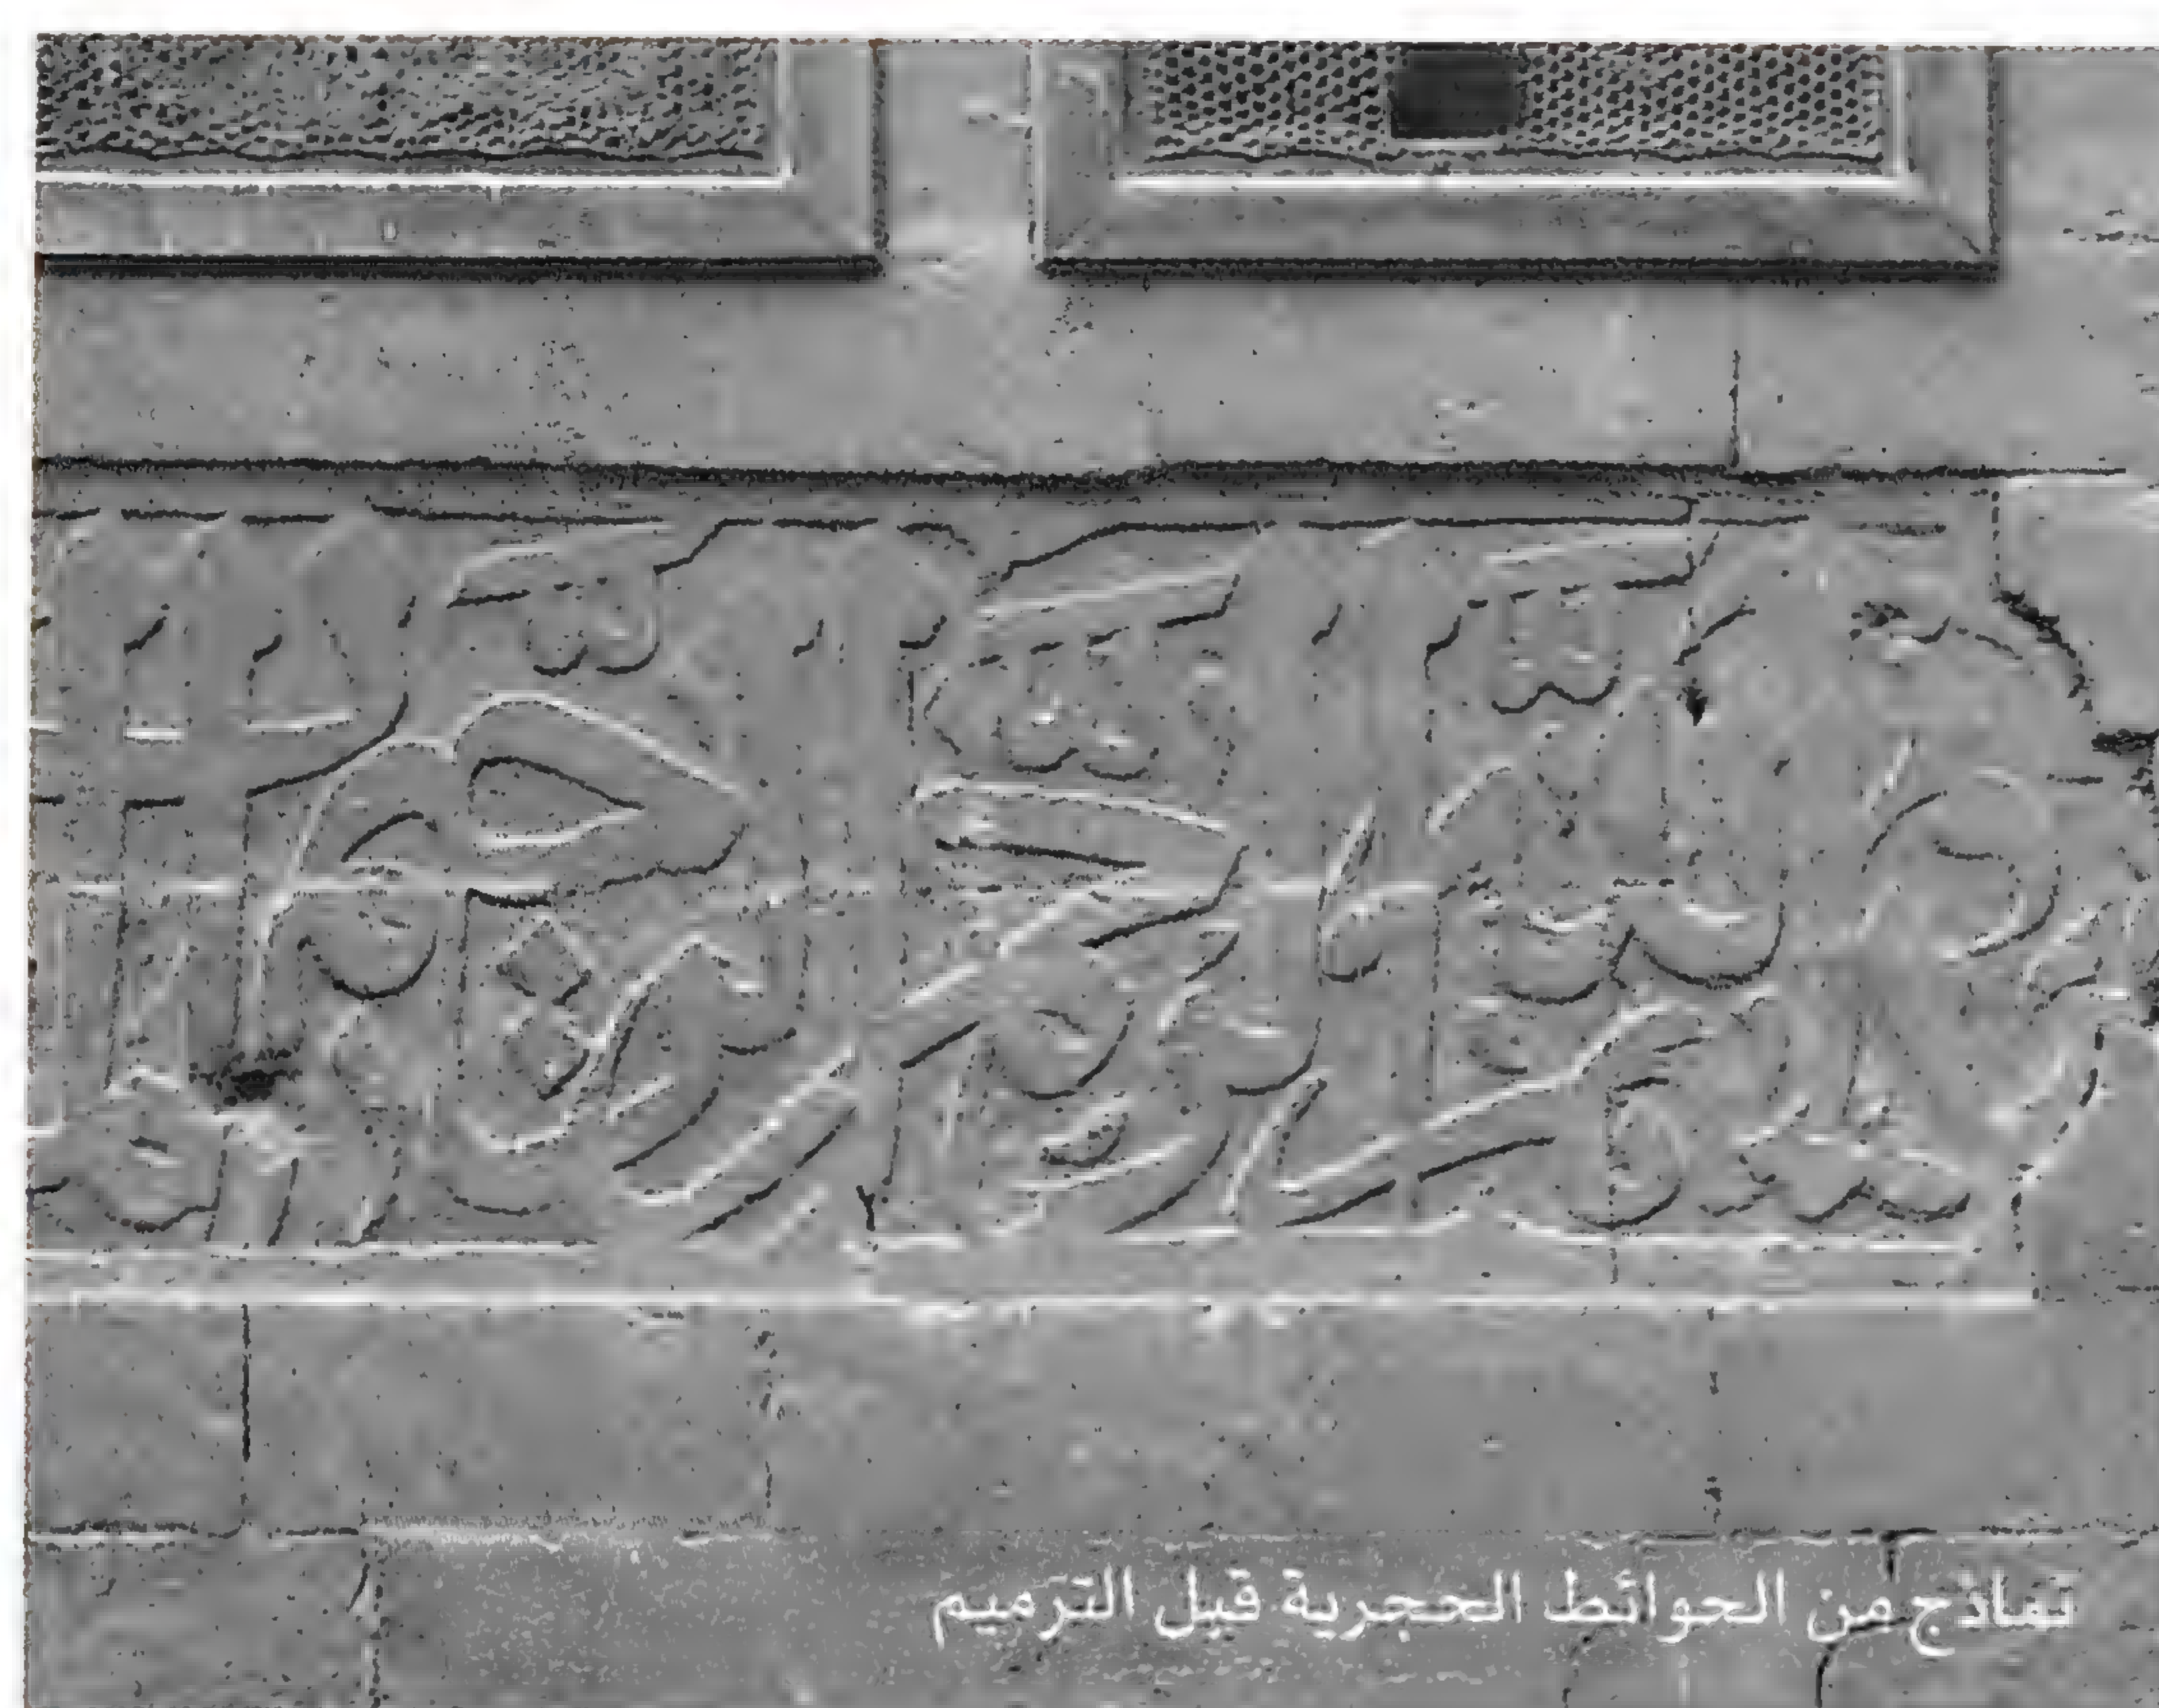
- ١- انتشار الأملاح المتكلّسة في الطبقة السفلية من الحوائط.
- ٢- وجود اتساخات السناج والأتربة المتكلّسة على سطح الحوائط.
- ٣- تآكل في أسطح الأحجار نتيجة لارتفاع منسوب المياه الأرضية .
- ٤- وجود بعض الشروخ بالحوائط الحجرية.
- ٥- تغطية بعض الحوائط بطبقات من الجير المستحدث .
- ٦- وجود طبقات من البياض الأسمنتي .

نماذج من الحوائط الحجرية قبل الترميم

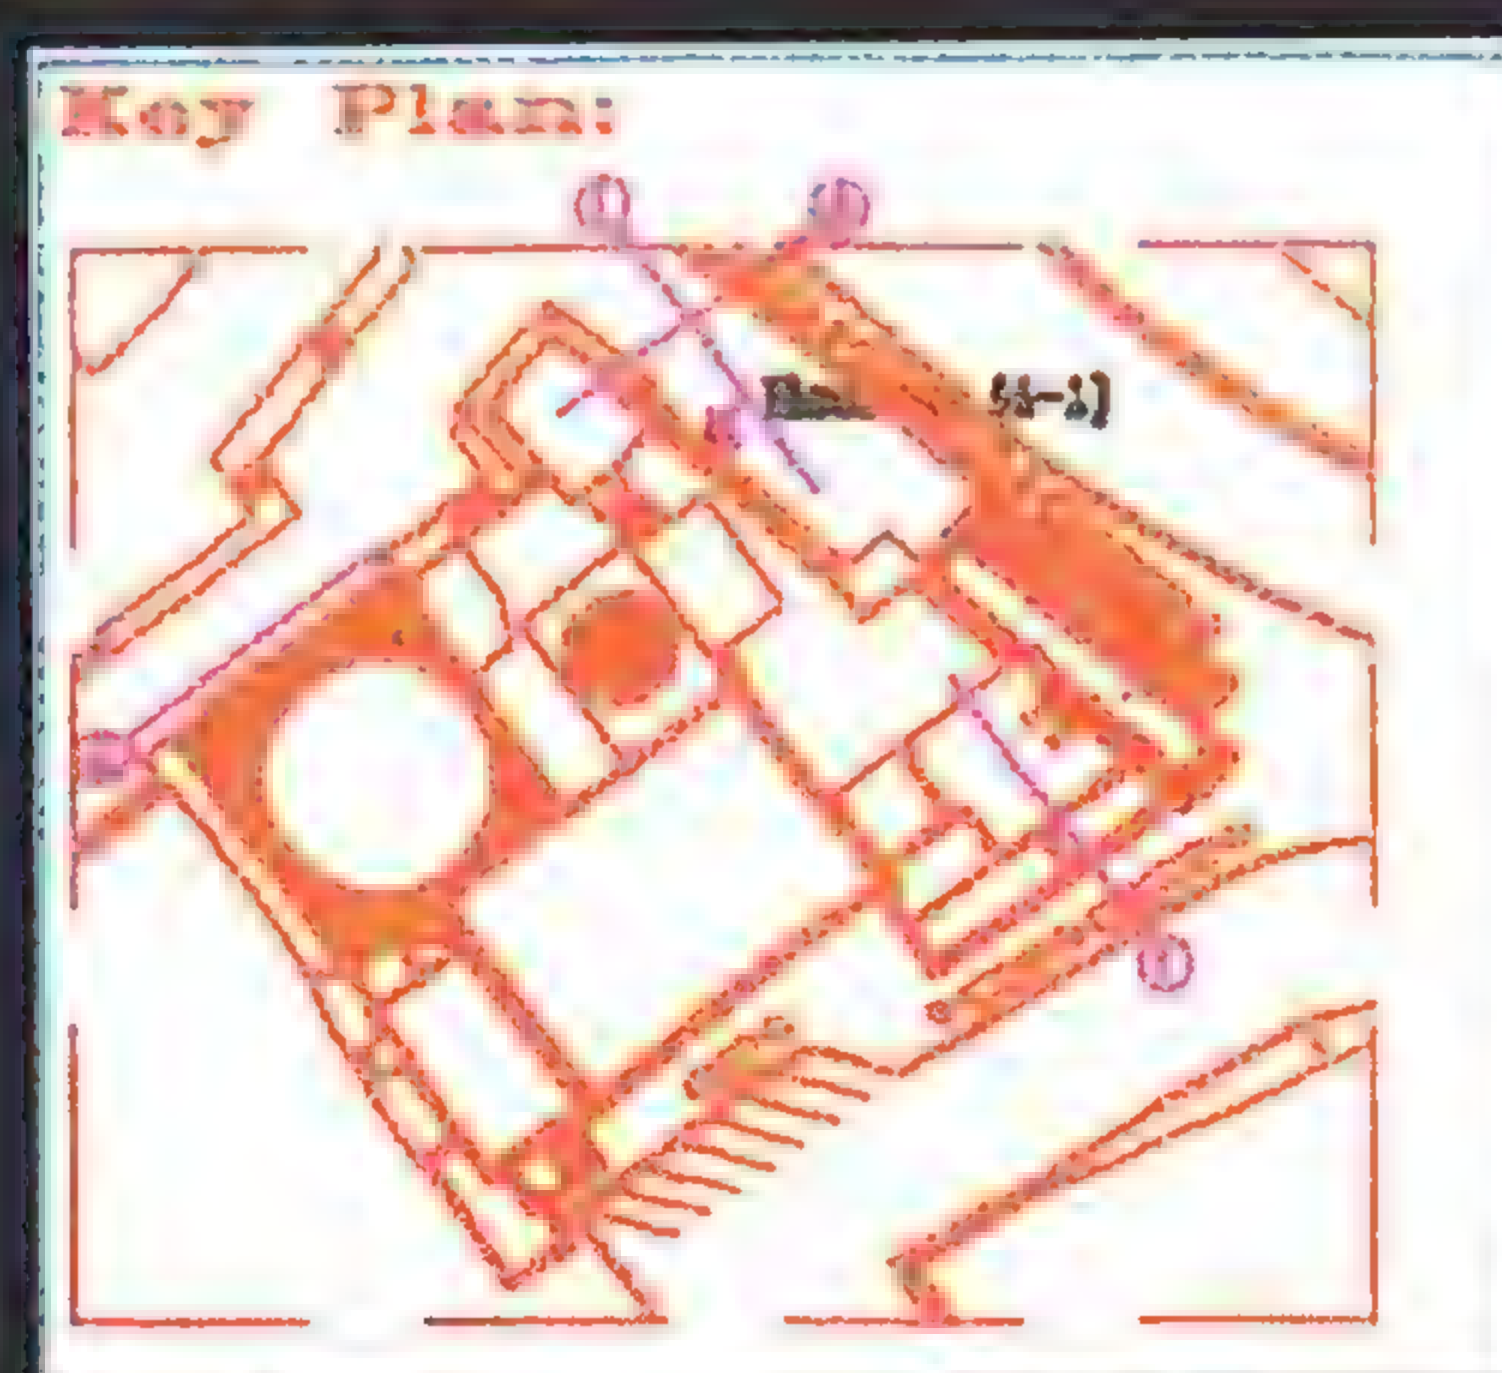
جميع الأحجار عليها اتساخات

تقريب في الحجر	
تأكل في الحجر	
شرح في الحجر

التوثيق المعماري للواجهة المطللة على شارع الأزهر موضح عليها مظاهر التلف

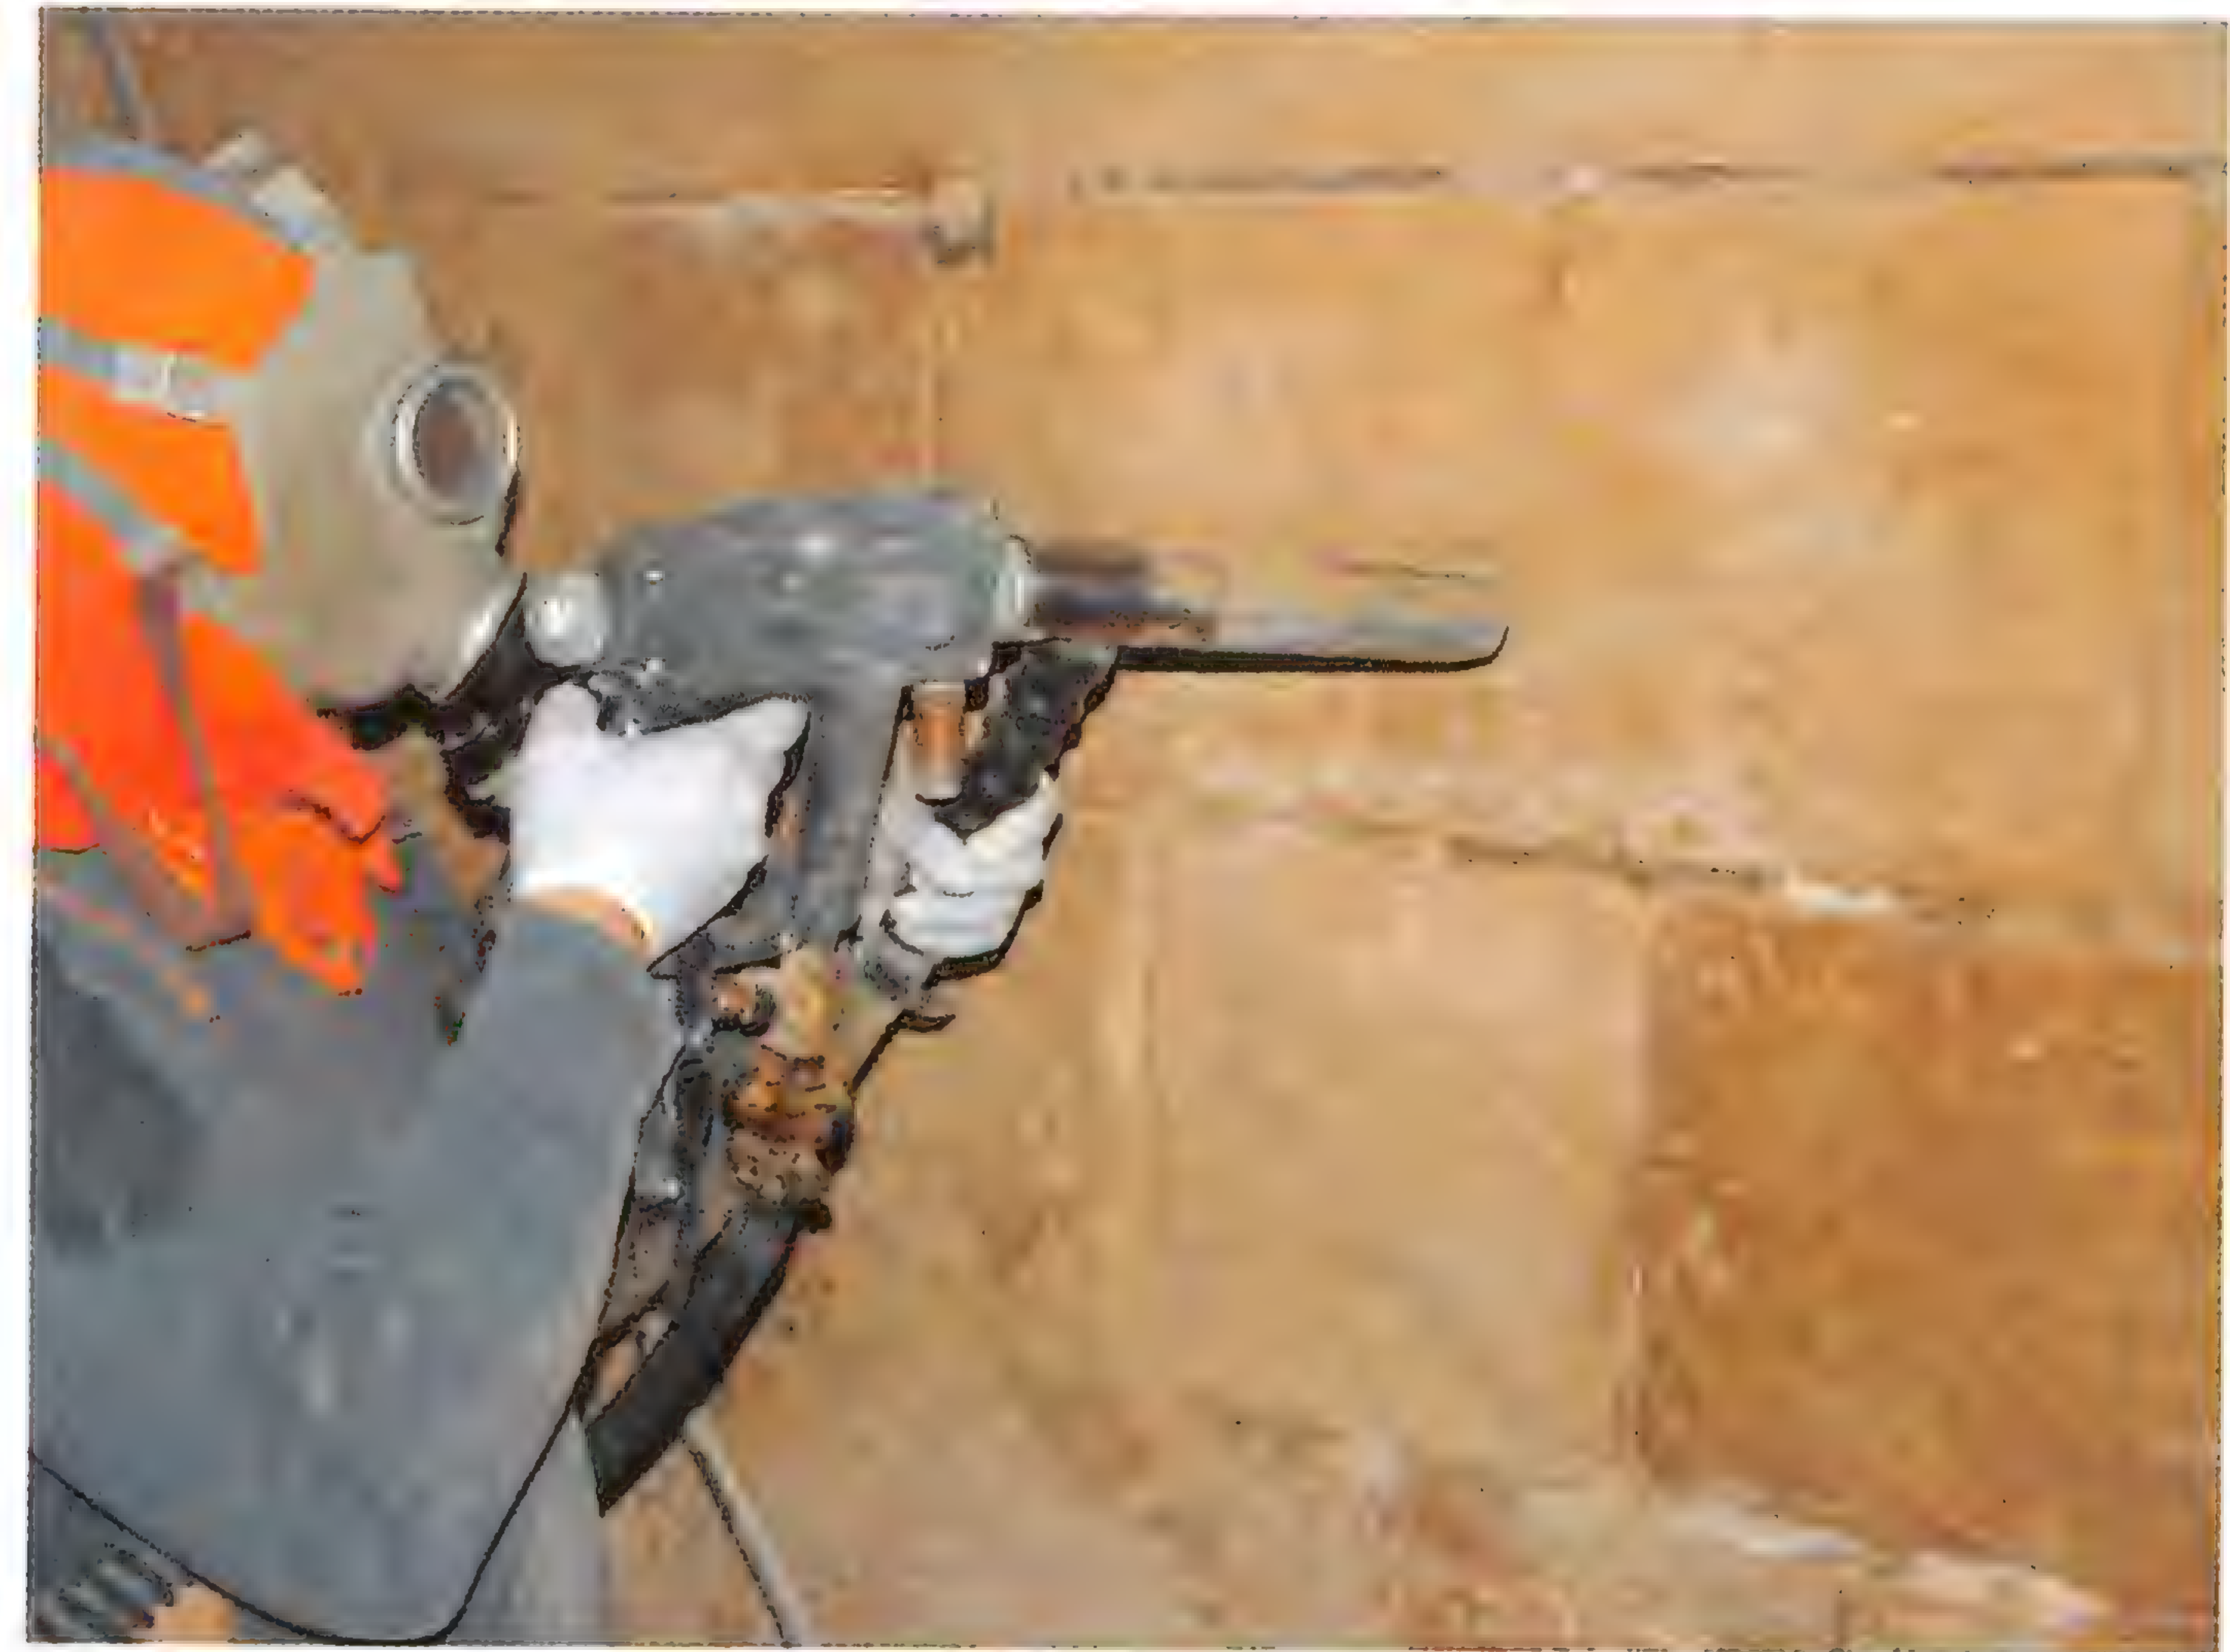
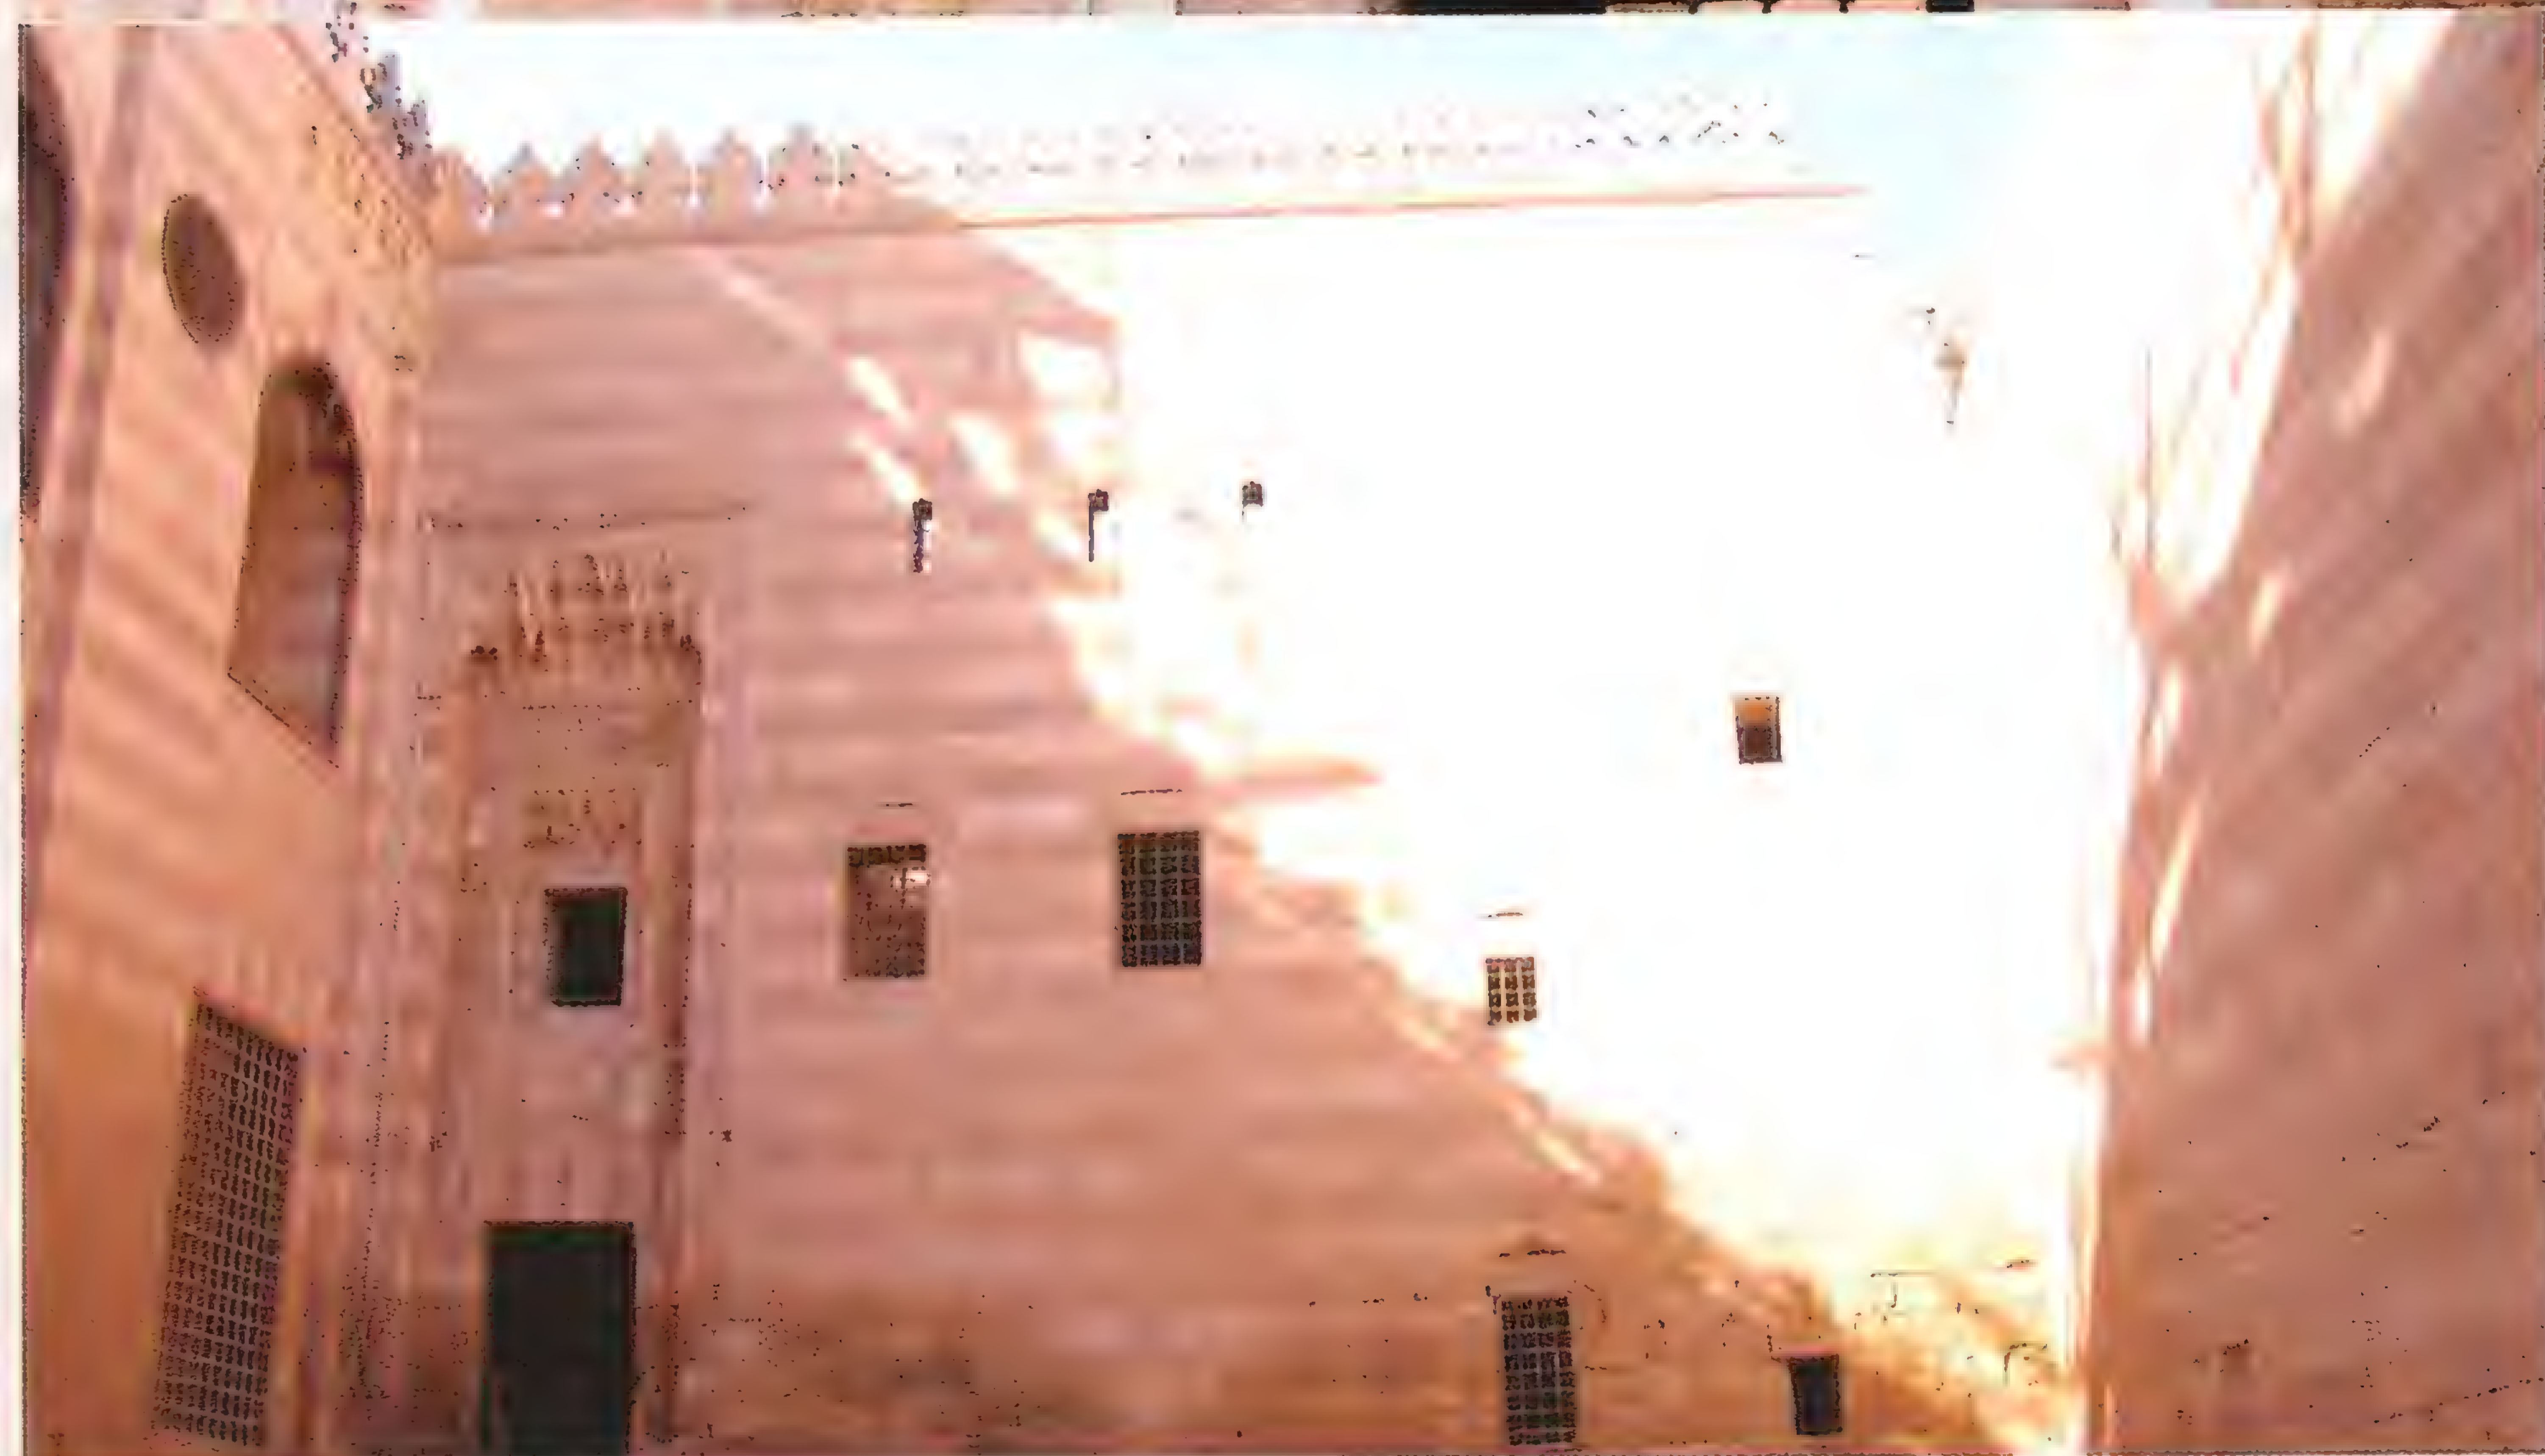
نماذج من الحوائط الحجرية بعد الترميم

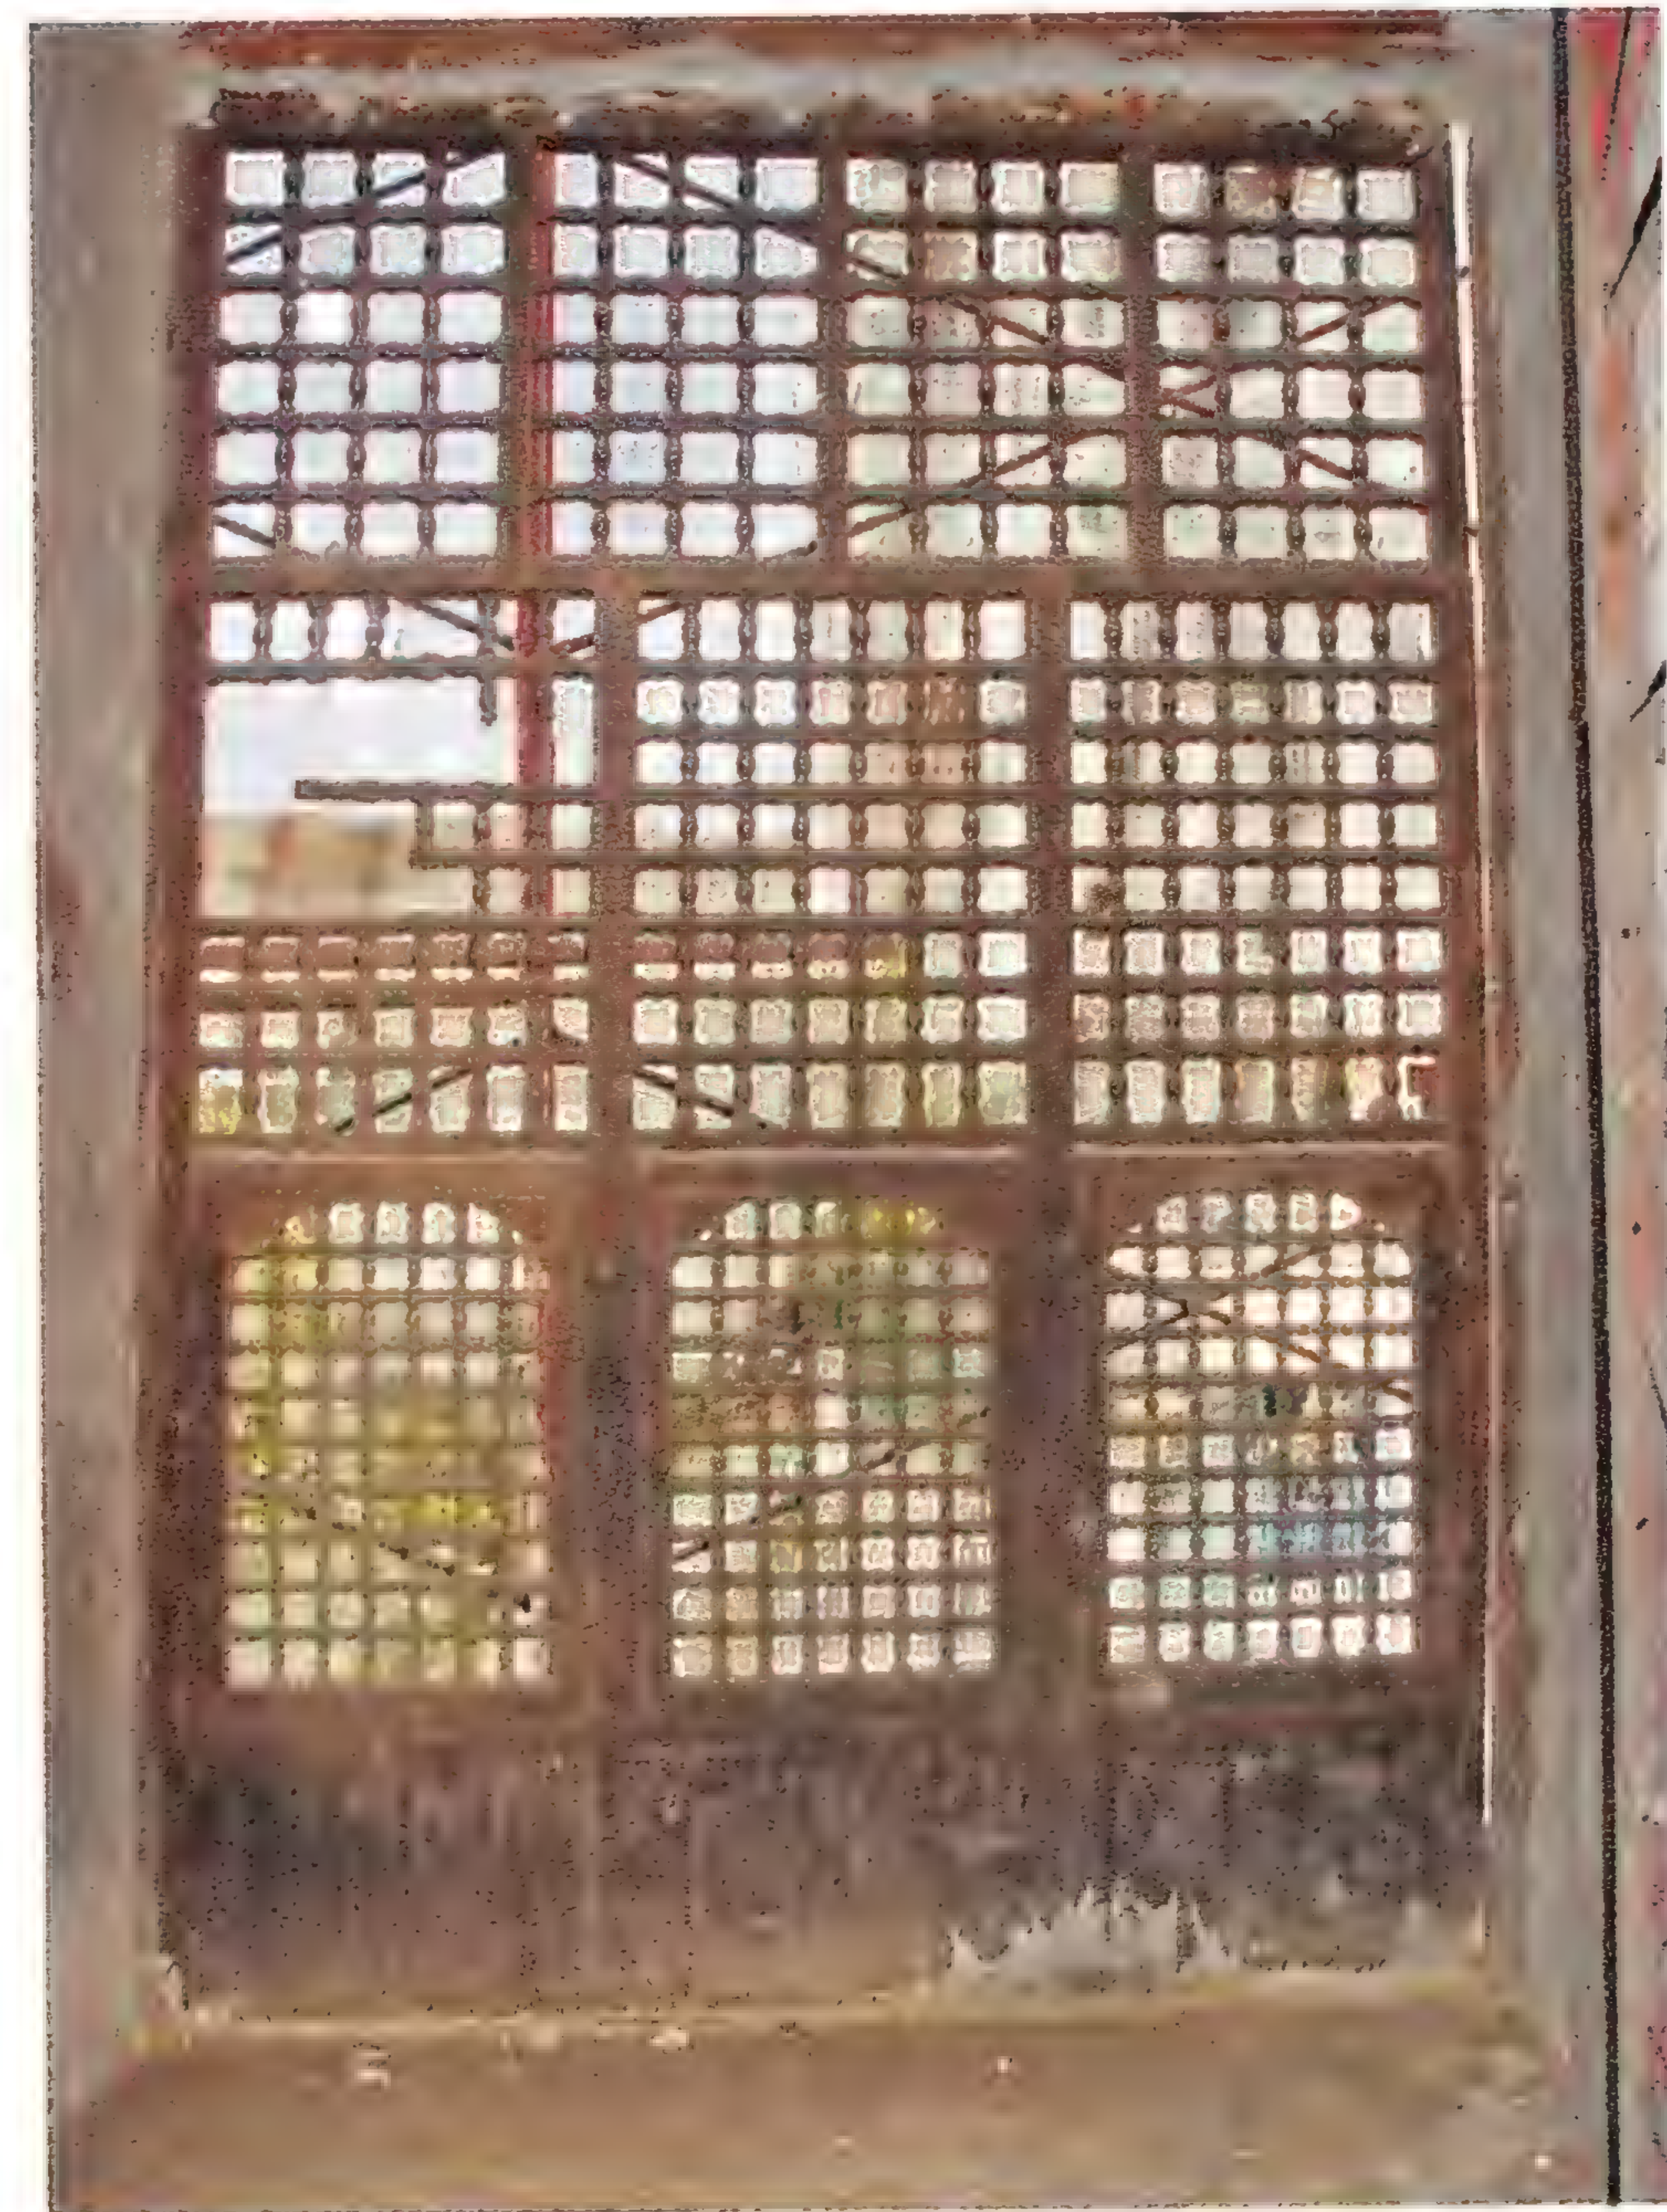
- ١- وجود طبقة من الدهانات الحديثة والتي تطمس أسطح الأخشاب تماماً.
- ٢- وجود طبقة من الأتربة والاتساخات فوق الدهان المستحدث
- ٣- انتشار الإصابات الحشرية والفطرية .
- ٤- تدهور وتآكل الأجزاء السفلية من الأبواب والشبابيك وبعض ألواح التطبيق بالأسقف

أحد الأبواب وشبابيك المصبغات الحجرية قبل الترميم
